13. LA CIOTAT
Palais Lumière

Maîtrise d'œuvre
C.FLORENZANO, G. SCHELLER
Architectes du Patrimoine
A + P

ETUDE STRATIGRAPHIQUE

La Ciotat - Palais Lumière

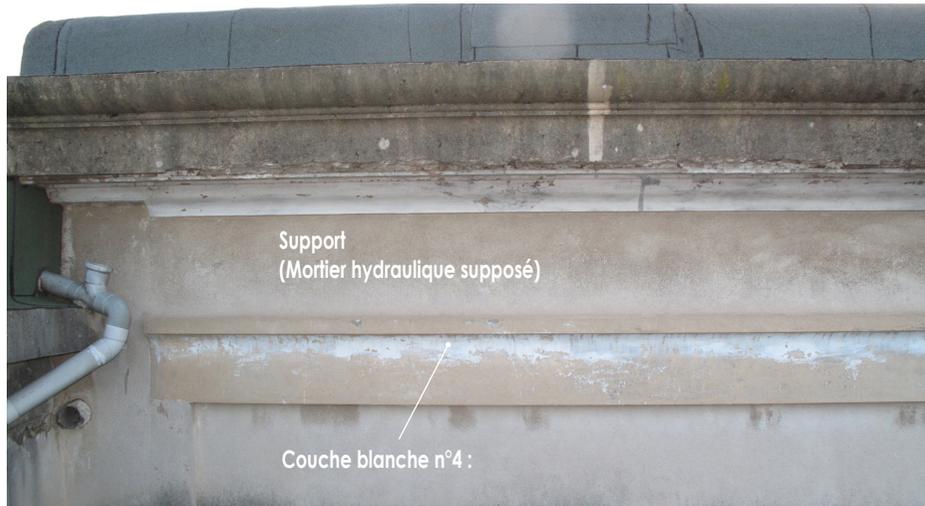
ICO 9355 - Façade est - Corniche. Sondages n°38a,b,c

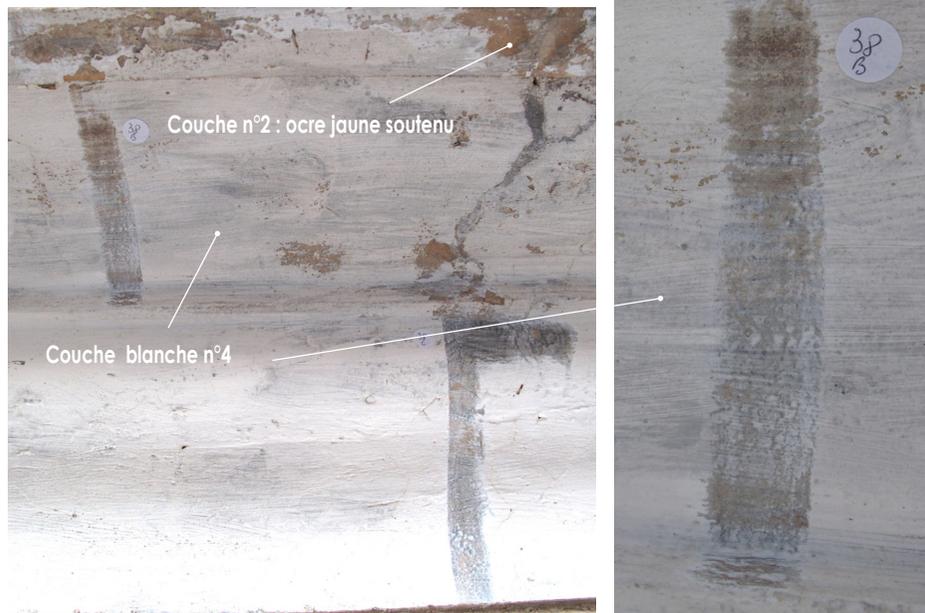
ICO 9362 - Façade est
Corniche. Sondage 38b

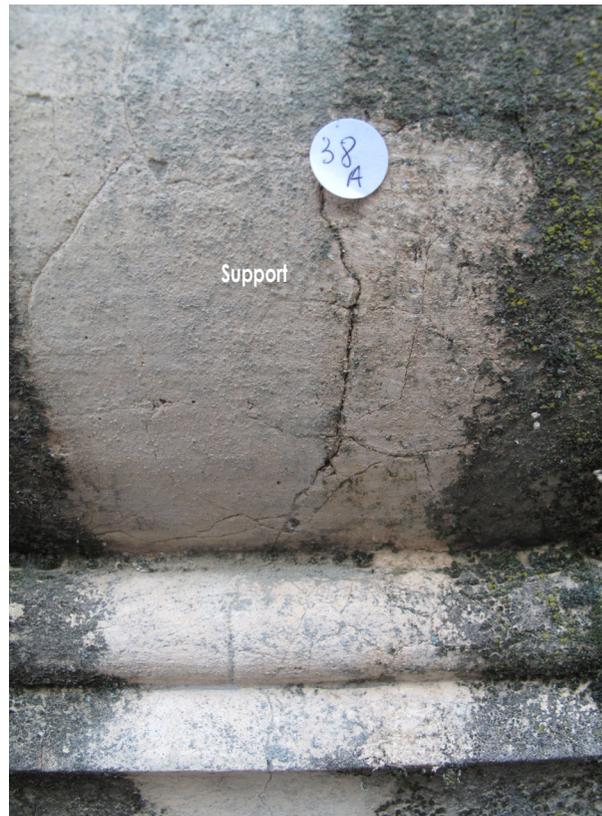
ICO 9357 - Façade est
Corniche. Sondage 38a

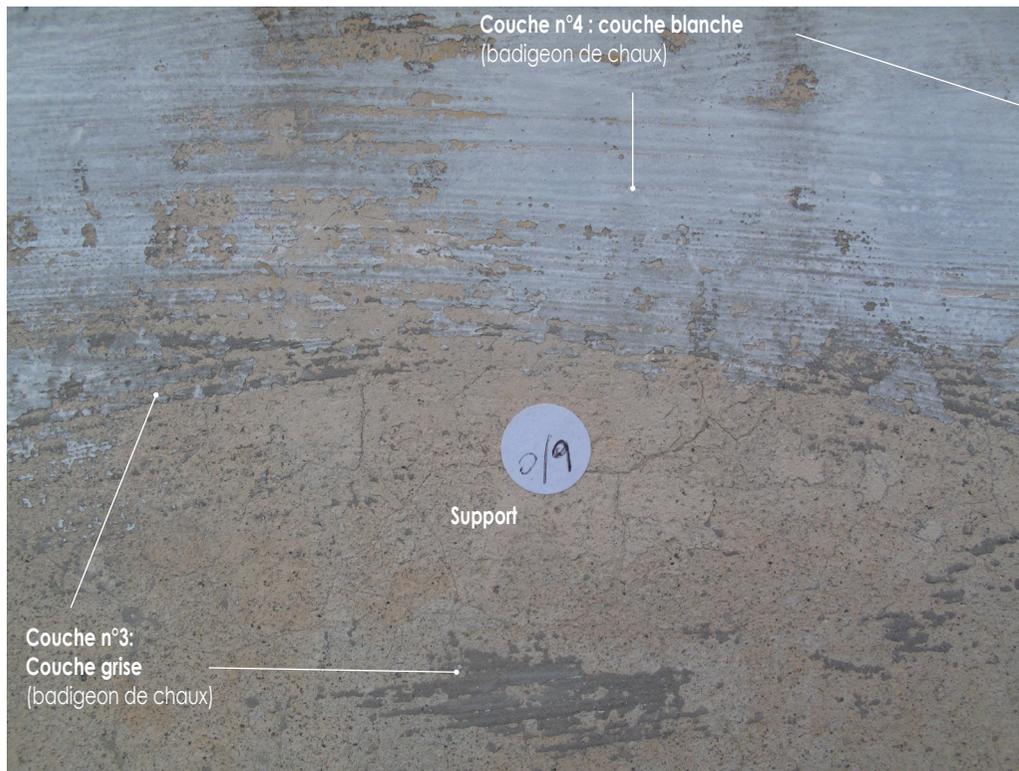
ICO 9366 - Façade est - Corniche - Stratigraphie

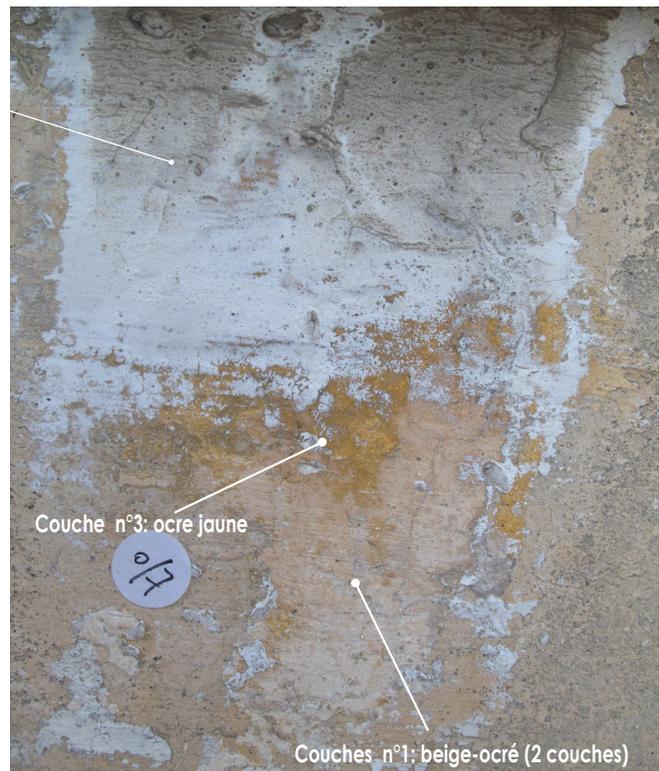
1	Couche beige ocré ICO 9342	Nature présumée : badigeon de chaux Application en deux couches	Défauts de cohésion ponctuels. Carbonatation ponctuelle. Couches lessivées, érodées par le ruissellement de l'eau. Très résiduelles.	
	0	Support ICO 9354,9357	Ciment alumineux additionné de sable siliceux et de feldspaths (cf.Etude S.AZE)	Fissures en réseau serré et irrégulier, cassures, lacunes. ICO 9357

ICO 9342 - Façade est - Corniche - Stratigraphie

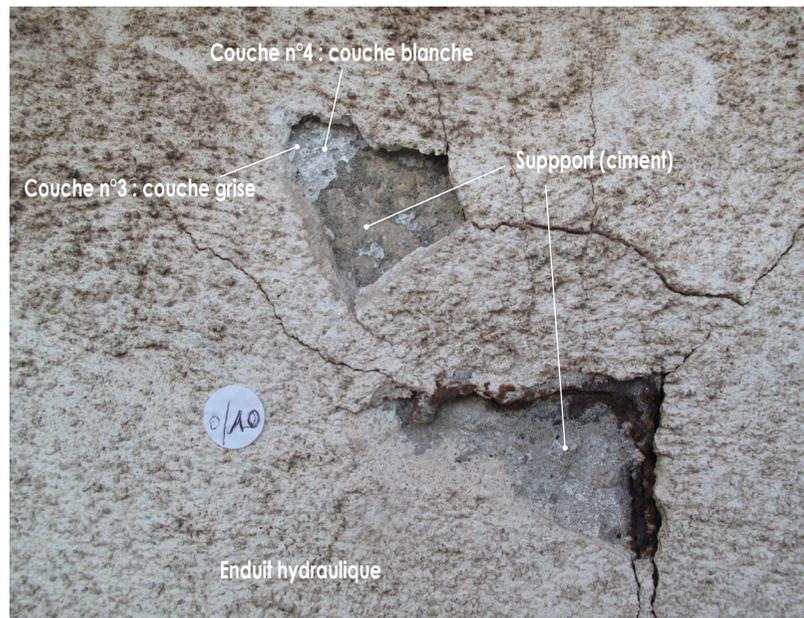
LOCALISATION	N°	STRATIGRAPHIE	TECHNIQUE D'EXÉCUTION	ÉTAT DE CONSERVATION	OBSERVATIONS
FAÇADE EST CORNICHE, CHAPITEAU DU PILASTRE Sondages n° 9,10 Observations n° 7,9,10,18	5	Couche beige ICO 9343 (O10)	Enduit texturé. Liant hydraulique +fraction sableuse.	Défaut d'adhérence, fissures.	Réenduction partielle de l'entablement. Enduit de même nature que celui de la façade.
	4	Couche blanche actuellement visible ICO 9364,9362,9362	Nature présumée : badigeon de chaux. Application rapide et irrégulière à la brosse pour masquer la peinture grise antérieure. Traces de brosse très visibles. Épaisseur et opacité irrégulière. ICO 9364,9366	Défaut de cohésion ponctuels. Carbonatation ponctuelle. Érosion, couche lessivée par le ruissellement de l'eau. Couche résiduelle. ICO 9355	
	3	Couche grise ICO 9366,9349	Nature présumée : badigeon de chaux	Usures.	
	2	Couche ocre jaune ICO 9364, 9342	Nature présumée : badigeon de chaux	Défauts de cohésion et d'adhérence. Couche très fragmentaire, lessivée par le ruissellement de l'eau. Altérations chromatiques (humidité)

ICO 9343 - Façade est - Corniche - Observation n°10
Enduit hydraulique (réenduction postérieure de l'entablement)

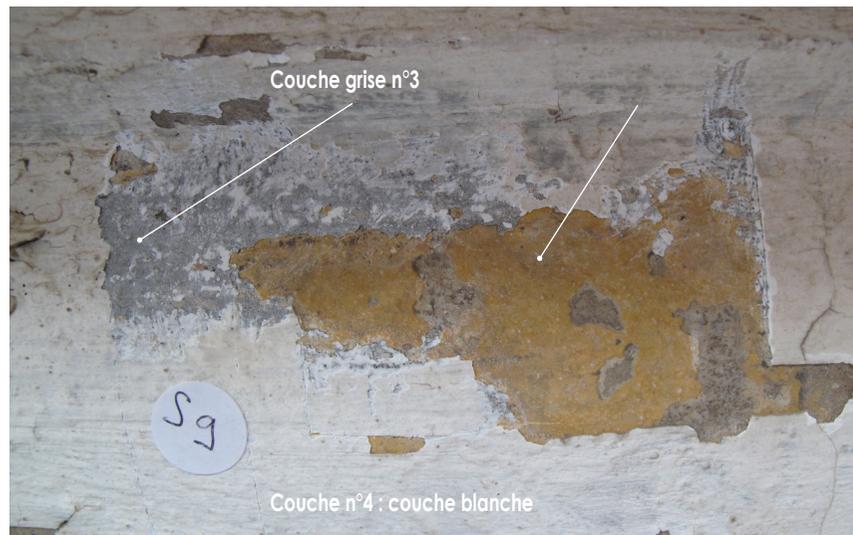
ICO 9349
Façade est - Corniche
Sondage n°9

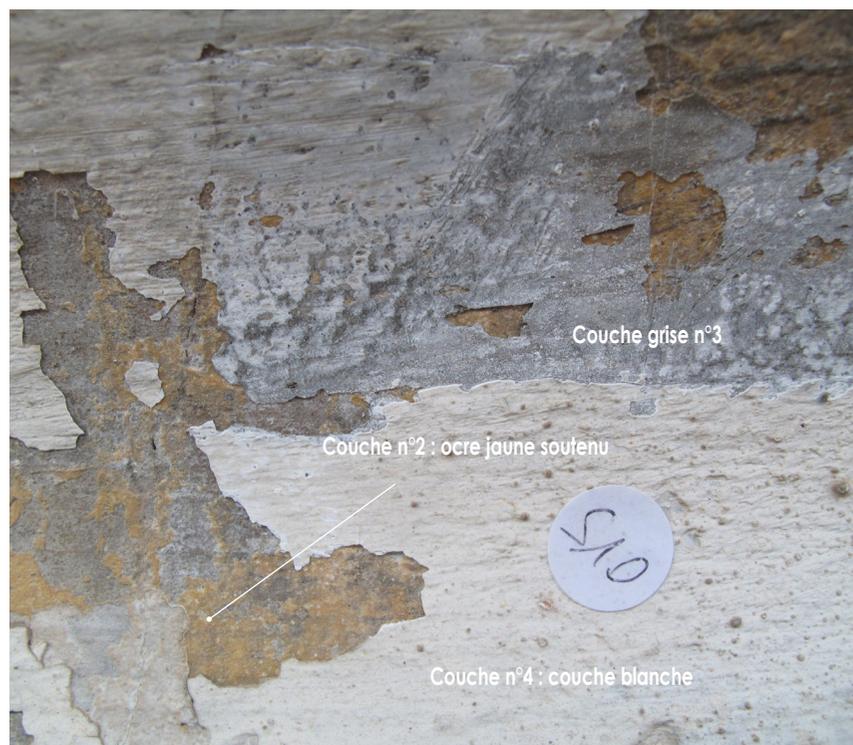
ICO 9347
Façade est - Corniche
Sondage n°10

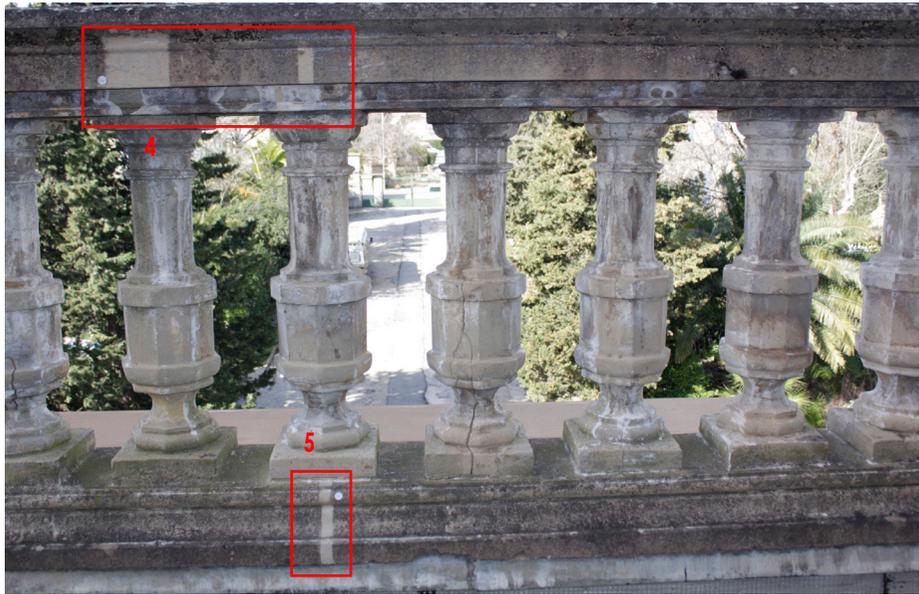
ICO 4911 - Élévation nord - Balustrade du balcon. Sondages n°4 et 5

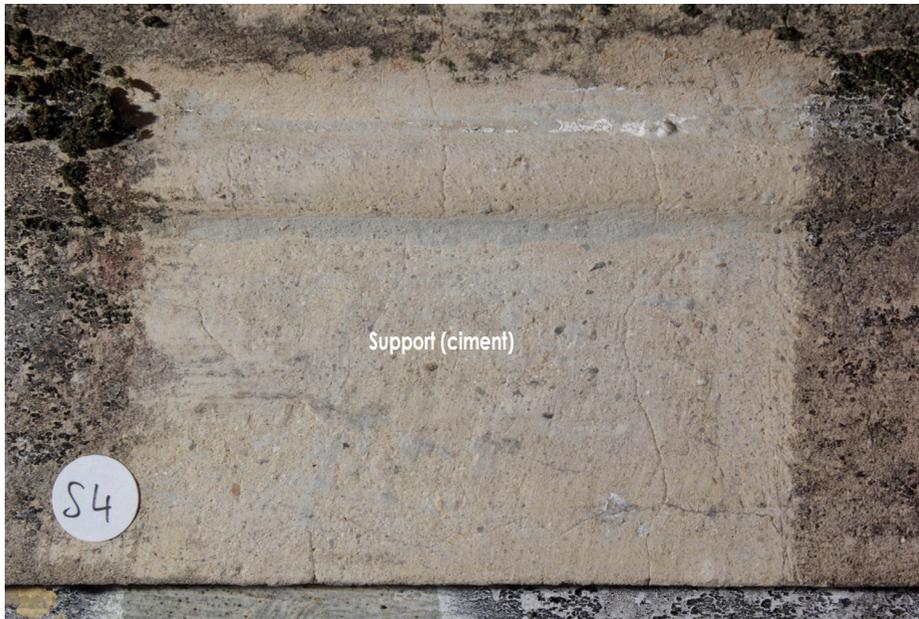
ICO 4888 - Élévation nord - Balustrade du balcon. Sondage n°4 (détail)

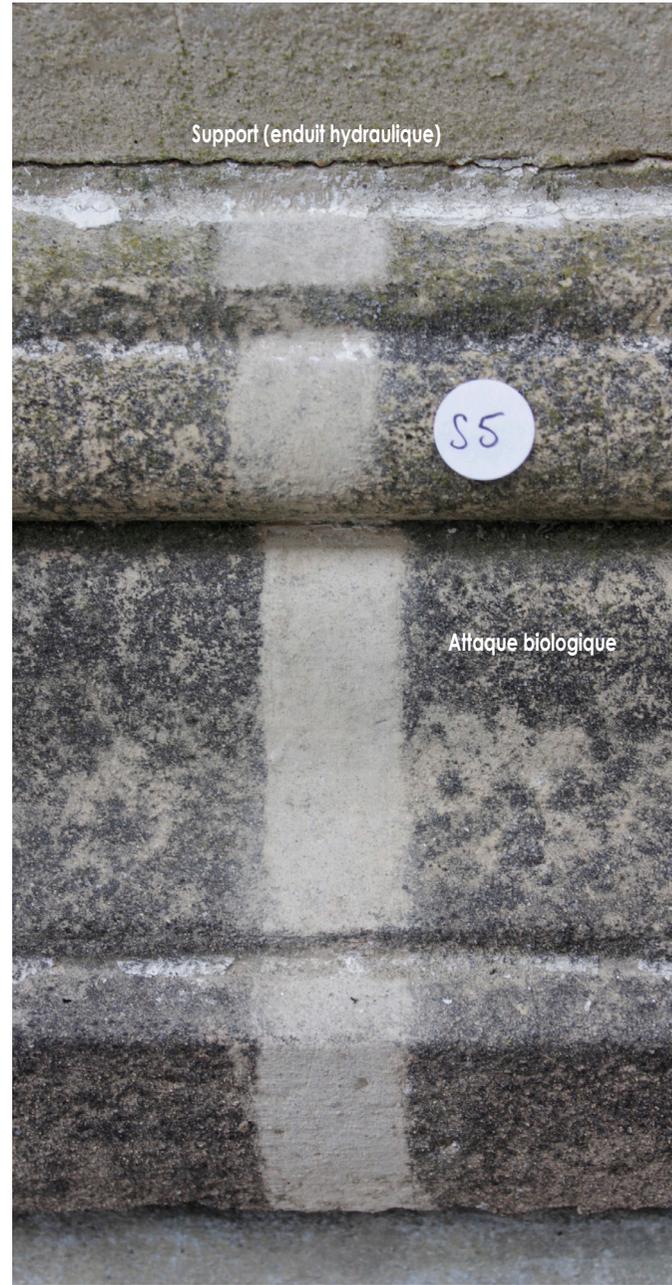
ICO 4892 - Élévation nord - Balustrade du balcon. Sondage n°5 (détail)

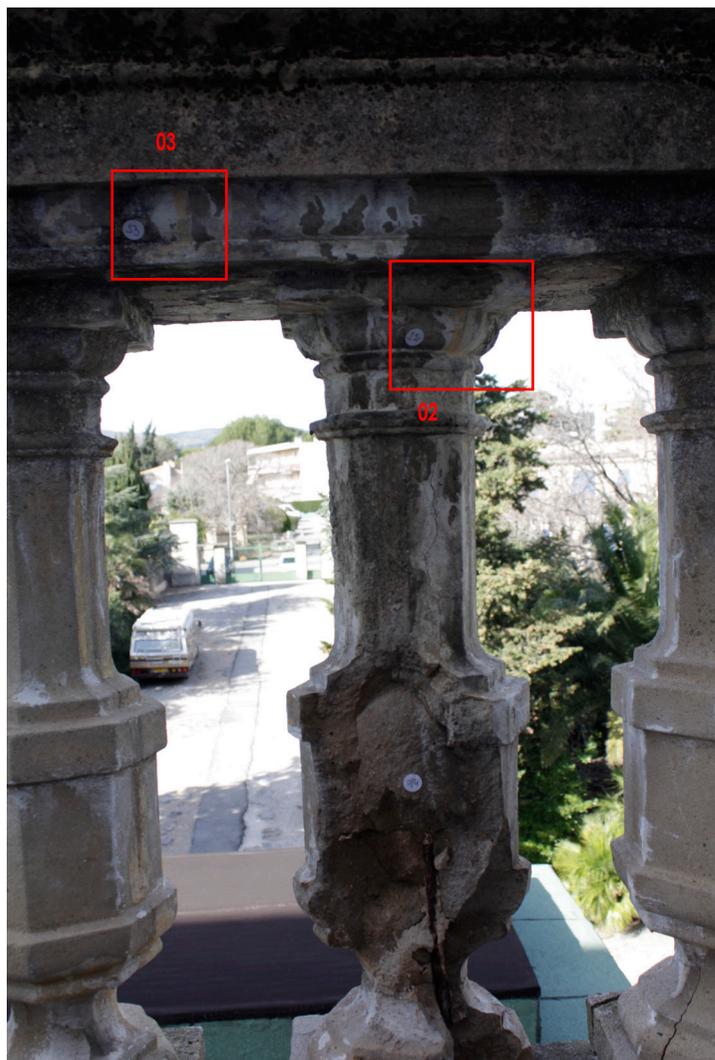
ICO 4903 - Élévation nord - Balustrade du balcon. Sondages n°3 et 2

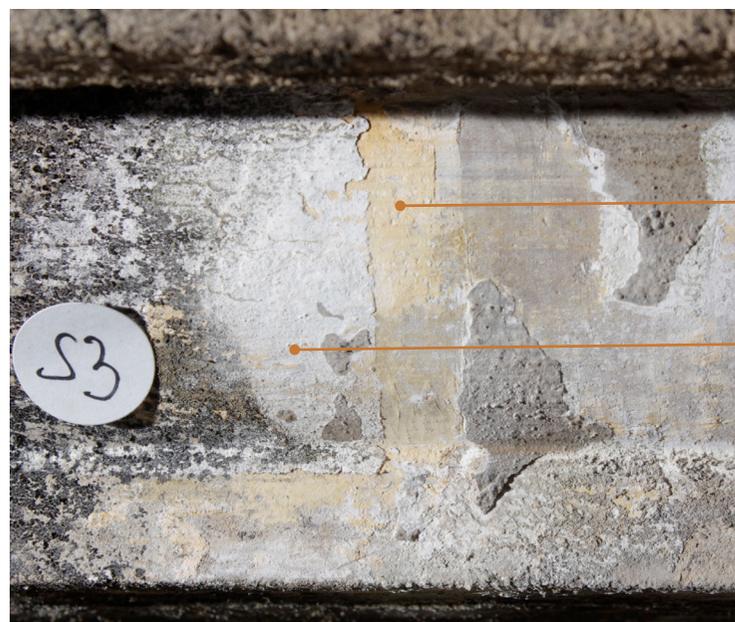
LOCALISATION	N°	STRATIGRAPHIE	TECHNIQUE D'EXÉCUTION	ÉTAT DE CONSERVATION	OBSERVATIONS
FAÇADE NORD BALUSTRADE Sondages n° 1,2,3,4,5 Observations n° 1,4	3	Couche blanche actuellement visible ICO 4886	Nature présumée : badigeon de chaux. Application partielle à la brosse pour masquer la peinture grise et le ciment.	Pulvérisation et carbonatation ponctuelle en surface.	
	2	Couche ocre jaune ICO 4882, 001,002, 4886	Nature présumée : badigeon de chaux. Couche très fine	Défaut de cohésion. La couche est lessivée et donc résiduelle.	
	1b	Couche beige rosé ICO 4882, 001,002, 4886	Nature présumée : badigeon de chaux Couche relativement épaisse	Défaut de cohésion. Très fragmentaire. Traces d'attaques biologiques. Encrassement. Altérations chromatiques. Couche résiduelle	Ces couches pourraient être contemporaine des couches n° 1 de la corniche
	1a	Couche blanche	Nature présumée : badigeon de chaux. Couche très fine	Couche résiduelle

ICO 4886 - Élévation nord - Balustrade du balco. Sondage n°3-Détail

- Couche n°2 :
Couche ocre jaune
(badigeon de chaux)
- Couche n°3 :
Couche blanche
(badigeon de chaux)

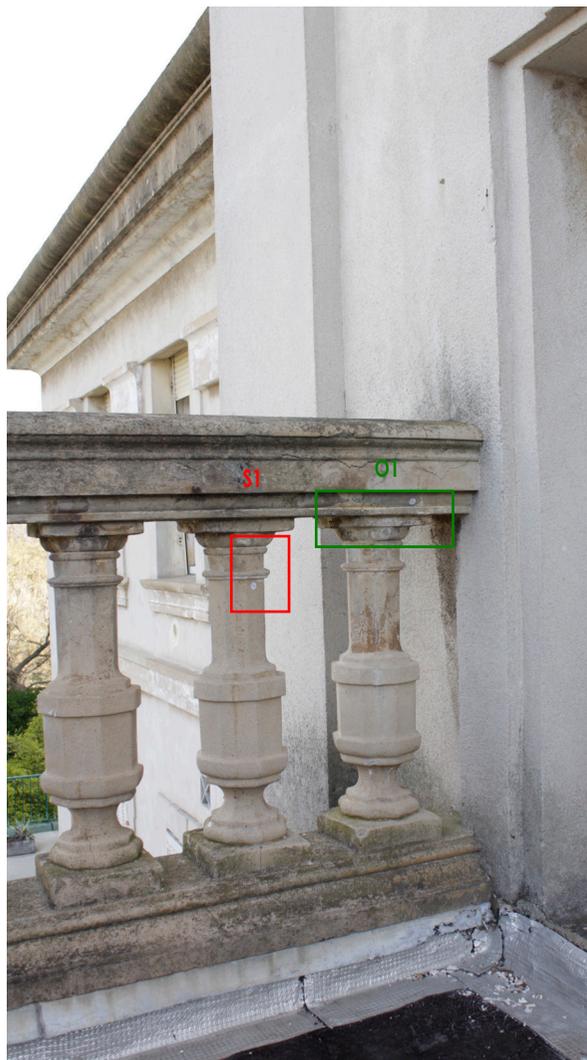
ICO 4901 - Élévation nord - Balustrade du balcon
Sondage n°1. Observation n°1

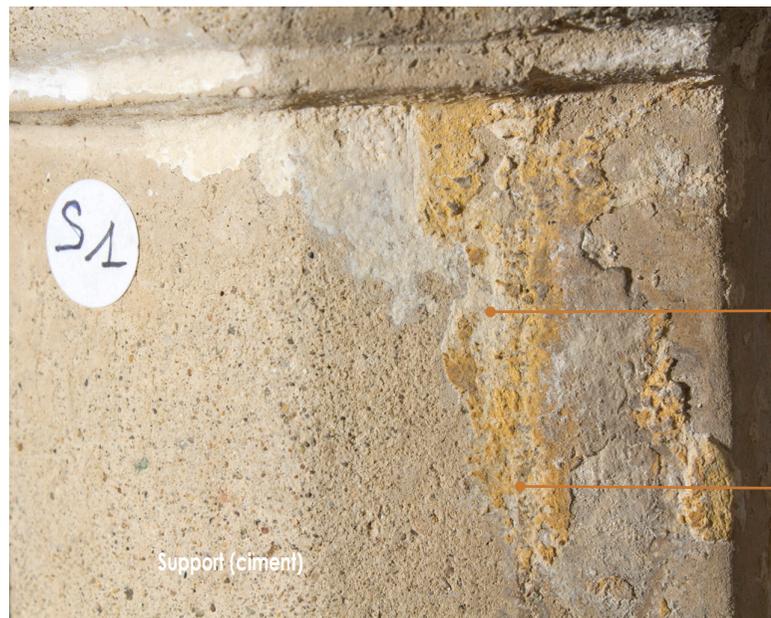
0001 - Élévation nord
Balustrade du balcon
Sondage n°1 (Détail)

Période n°1b:
Couche beige-ocré
(badigeon de chaux)

Période n°2 :
Couche ocre jaune
(badigeon de chaux)

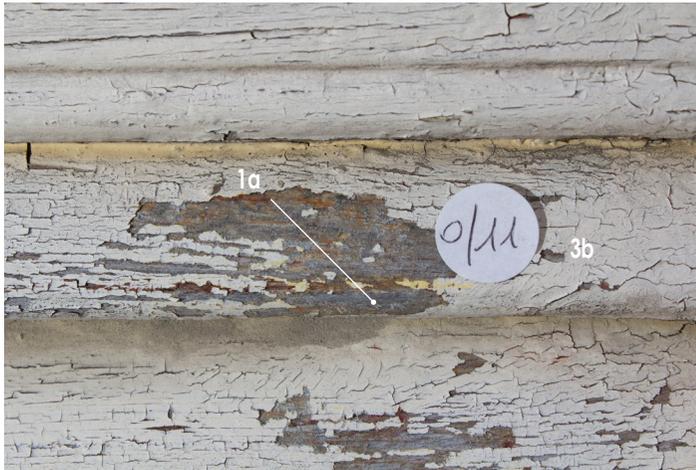
ICO 5099 - Élévation nord-ouest - Volet - Observation n°11

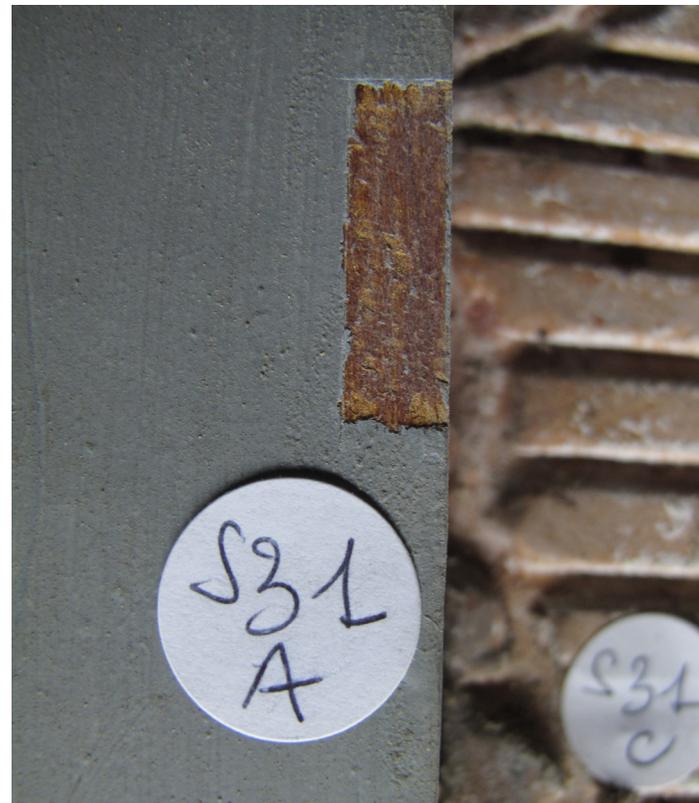
ICO 9092 - Porte ouest - Chambranle (intérieur)
Sondages n°31a

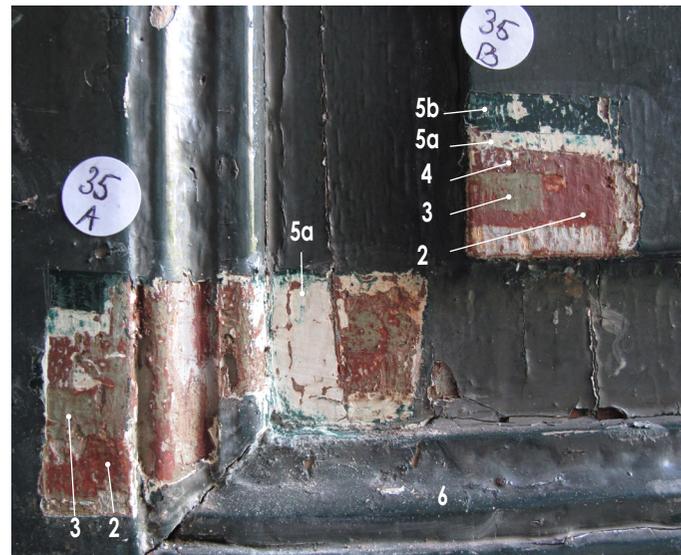
ICO 9305 - Porte - Sondage n°35a,b

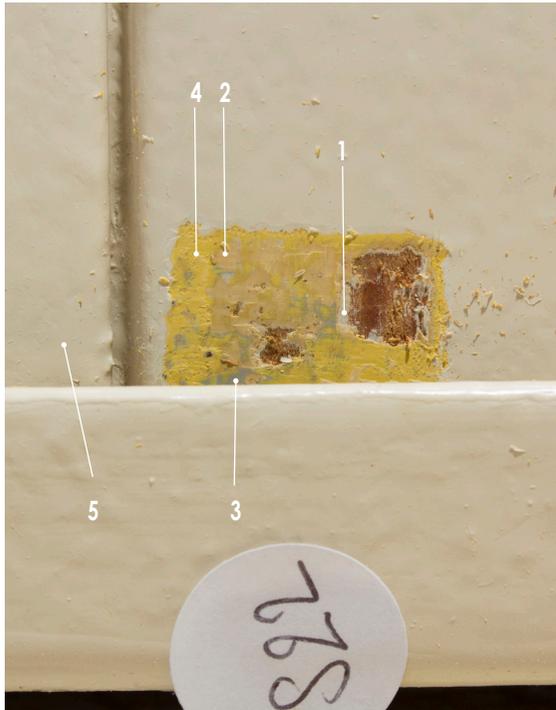
ICO 5146 - Volet 1930 n°2 - Sondage n°22

LOCALISATION	N°	STRATIGRAPHIE	TECHNIQUE D'EXÉCUTION	ÉTAT DE CONSERVATION	OBSERVATIONS
FAÇADE SUD RDC VOLET 1930 N°2 Sondages n° 20,22 Observation n° 20	5	Couche actuellement visible crème	Nature indéterminée.	Bon	Couche très récente
	4	Couche jaune ICO 5146	Nature indéterminée.	Non établi	Semble correspondre à la couche jaune n°3 du volet 1930 n°1 (page précédente)
	3	Couche bleu gris ICO 5146	Nature indéterminée	Non établi	
	2	Couche brun clair ICO 5146	Nature indéterminée.	Non établi	Semble correspondre à la couche jaune n°2b du volet 1930 n°1 (page précédente)
	1	Couche blanche ICO 5146	Nature indéterminée. Couche épaisse. Préparation présumée	Non établi	Semble correspondre à la couche jaune n°2a du volet 1930 n°1 (page précédente)
	0	Support	Bois	Non établi

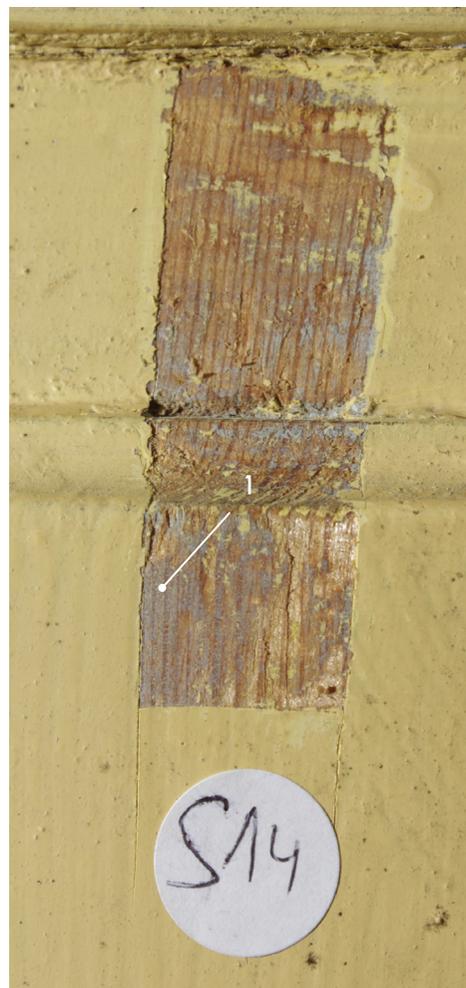
ICO 5113 - Façade est
 Porte 1900 - Sondage n°14

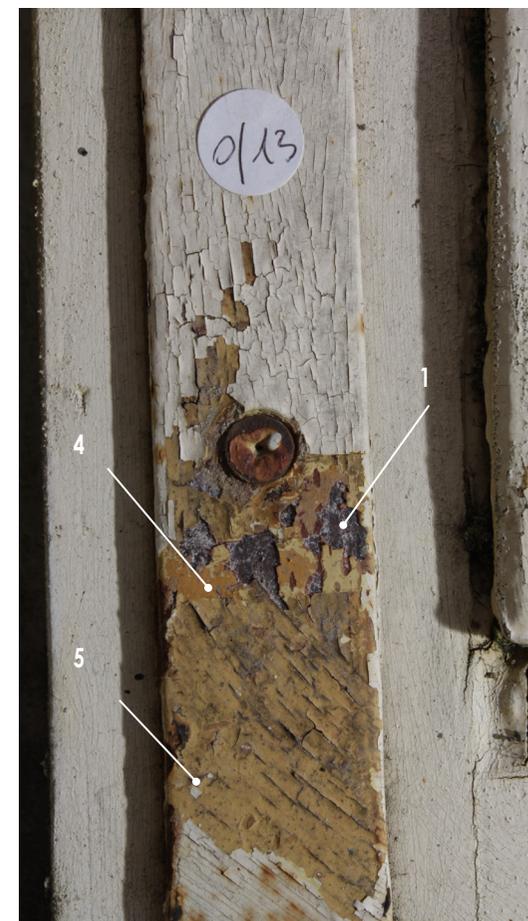
ICO 5117 - Façade est
 Porte 1900 - Observation n°13

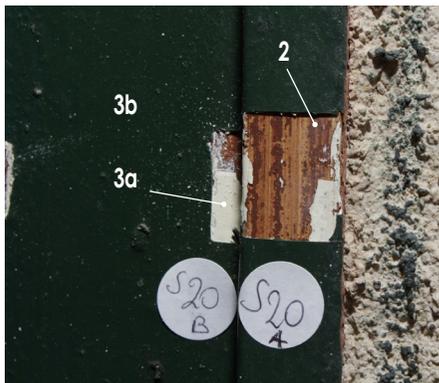
ICO 5132 - Façade ouest. Porte
Sondage n°20a,b

LOCALISATION	N°	STRATIGRAPHIE	TECHNIQUE D'EXÉCUTION	ÉTAT DE CONSERVATION	OBSERVATIONS
FAÇADE OUEST (RDC) PORTE Sondages n° 20,21 Observations n° 18, 19	3b	Couche vert foncé actuellement visible. ICO 5132,5136,5128	Nature présumée : lipidique. Aspect brillant à l'origine.	Couleur délavée par l'action de l'eau et des ultraviolets. Défauts de cohésion et d'adhérence. Lacunes.	
	3a	Couche blanche	Nature présumée : lipidique. Préparation assez épaisse : empâtements, coulures et gouttes.	Lacunaire	
	2b	Couche verte ICO 5136,	Nature présumée : lipidique. Couche fine.	Résiduelle	
	2a	Couche blanche ICO 5132	Nature présumée : lipidique. Préparation	Résiduelle	
	1b	Couche ocre rouge à brune ICO 5132,5136,5128,5137	Nature présumée : lipidique.	Défaut d'adhérence et de cohésion. Microfissuration et micro écaillage. Couche usée et poreuse. Etat très fragmentaire.	
	1a	Couche blanche	Couche de préparation fine. Nature indéterminée.	Microfissuration et micro écaillage	Cette couche n'a pas pu être mise en évidence qu'à l'état de dépôt. Elle est observable au revers des écailles (dédoublément)

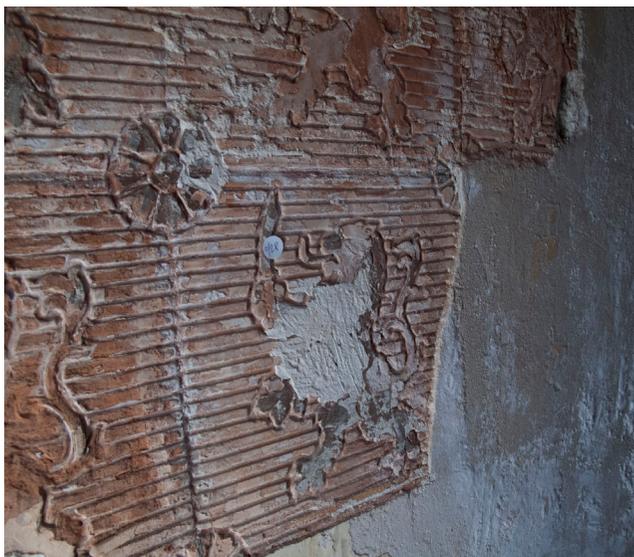
ICO 9248 - Grand salon - Décor originel (carreaux d'argile)
Sondage n°31c

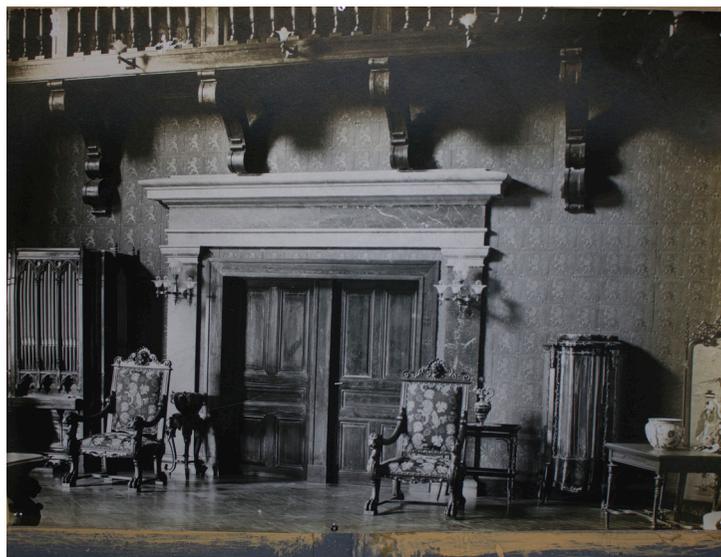
Fig 1 - Grand salon
Décor originel (carreaux d'argile)
cliché communiqué par Mr G.REY

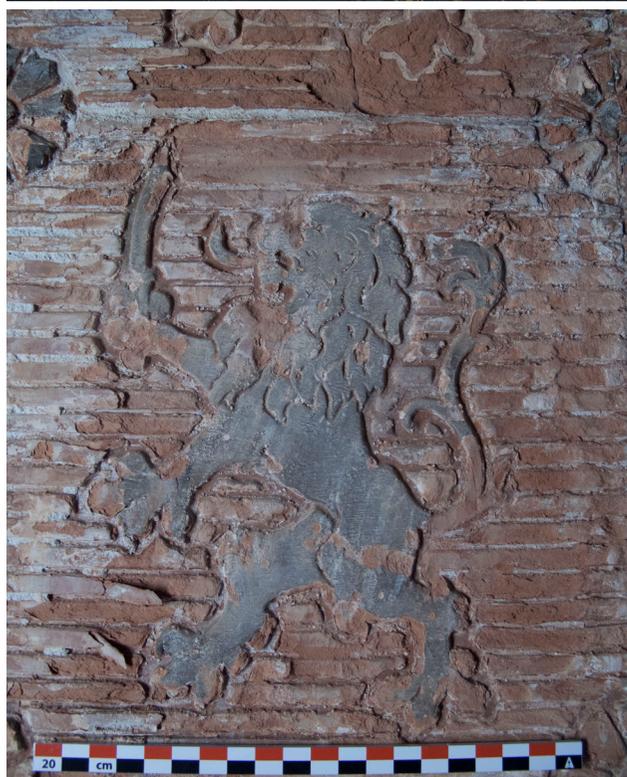
ICO 9118 - Grand salon - Décor originel (carreaux d'argile)

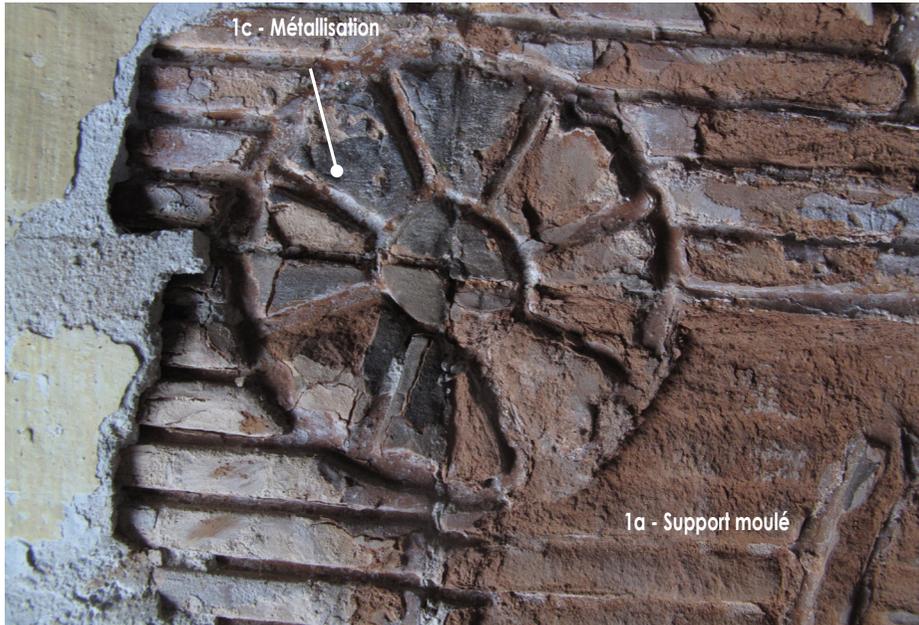
1c	Métallisation En rehaut des motifs (semble absente sur les fonds striés). ICO 9253,9240	Feuille de cuivre appliquée sur l'engobe (à la mixtion ?), sur les motifs	Défaut d'adhérence et de cohésion, écaillage. Lacunes. ICO 9250,9245 Altération chromatique importante (oxydation, encrassement) ICO 9111,9251	
	1b	Couche brun rouge (Ensemble) ICO 9245,9240	Argile. Engobe. Application en couche préparatoire sur toute la surface du carreau	Défauts d'adhérence ponctuels, lacunes. ICO 9245	
	1a	Carreau Motif végétal (rosace), lion debout, fond strié. Les carreaux juxtaposés forment un décor répétitif ICO 9248,9117,9118, Fig 1	Carreau d'argile suite. Moulage. Motif végétal (rosace), lion, fond strié.	Cassures, lacunes, érosion des reliefs. ICO 9253,9251,9257 Défauts de cohésion ponctuels (humidité, sels) résidus de plâtre dans les lacunes, dans le sillon des stries (blanchiment de surface) ICO 9247	Les briques constituent le doublage des murs de la salle. Fig 1

ICO 9253 - Stratigraphie

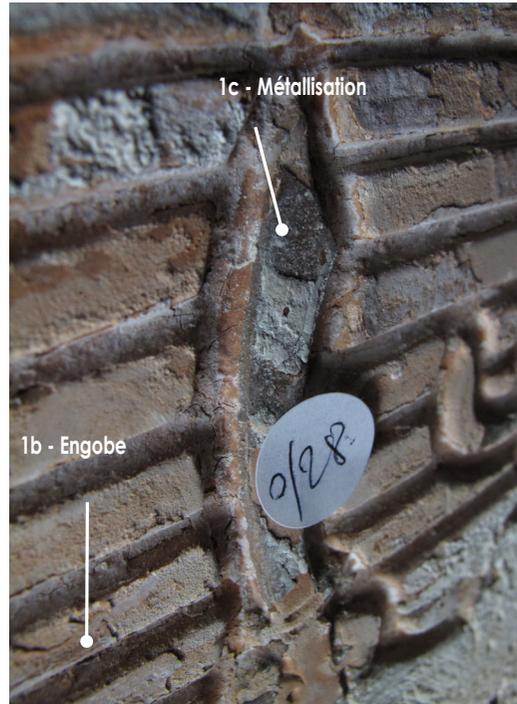
ICO 9240 - Stratigraphie

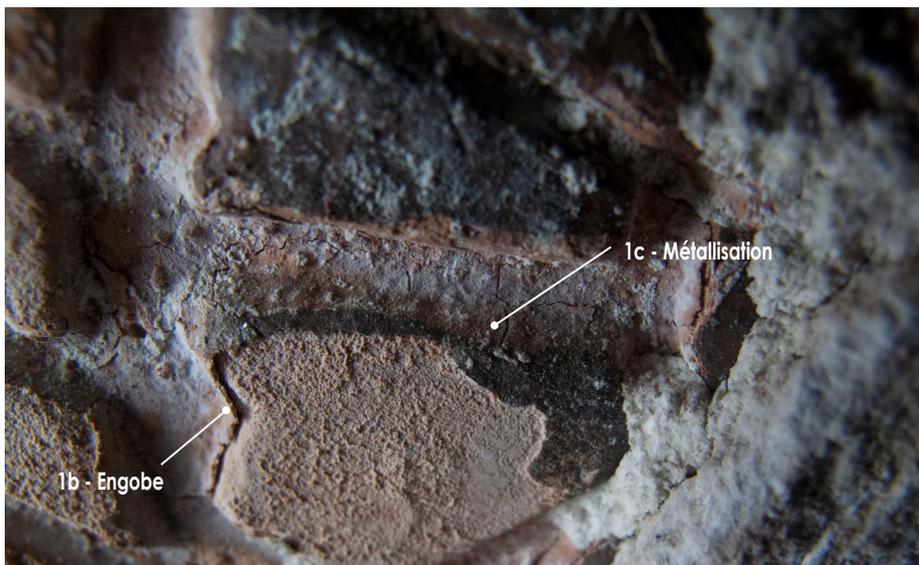
ICO 9245 - Stratigraphie

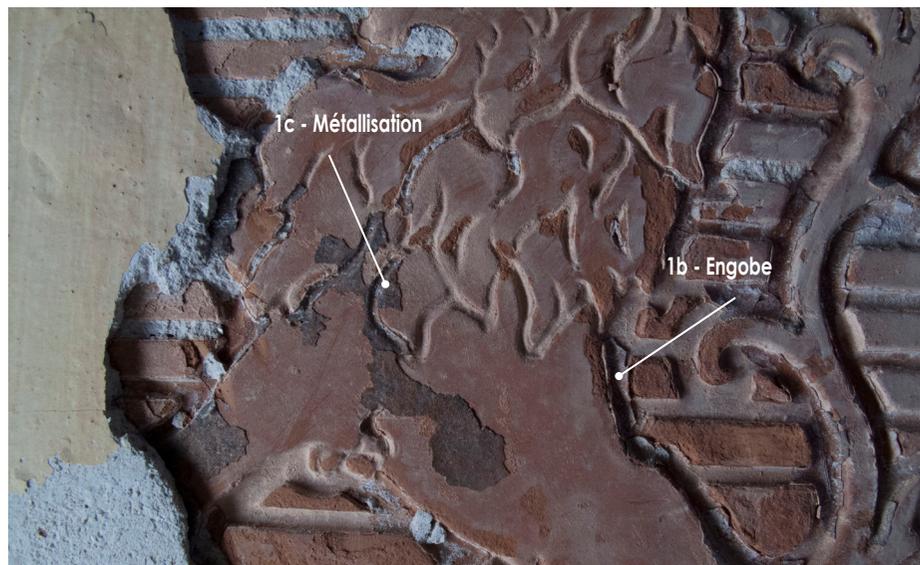
ICO 9250 - Stratigraphie

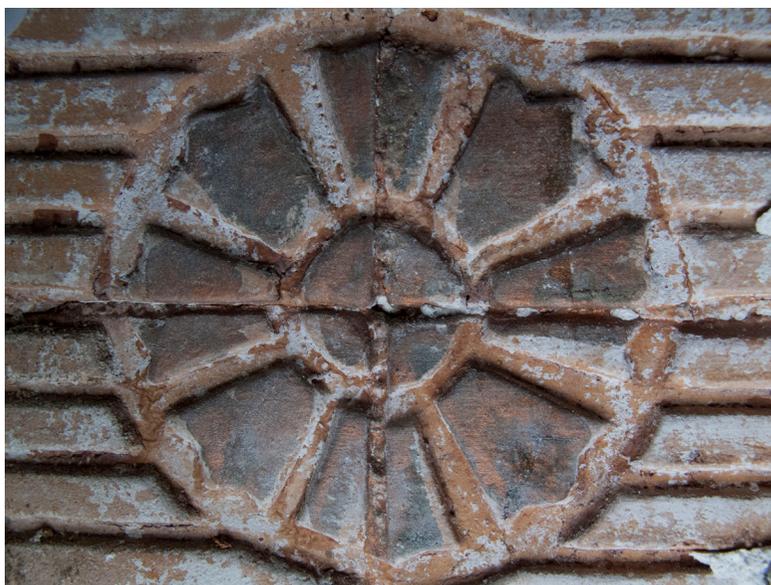
ICO 9111 - Oxydation de la feuille de cuivre

L'ensemble est très dégradé par la cristallisation de sels solubles et les agressions mécaniques. La métallisation, partiellement conservée, est fragilisée, oxydée et encrassée.

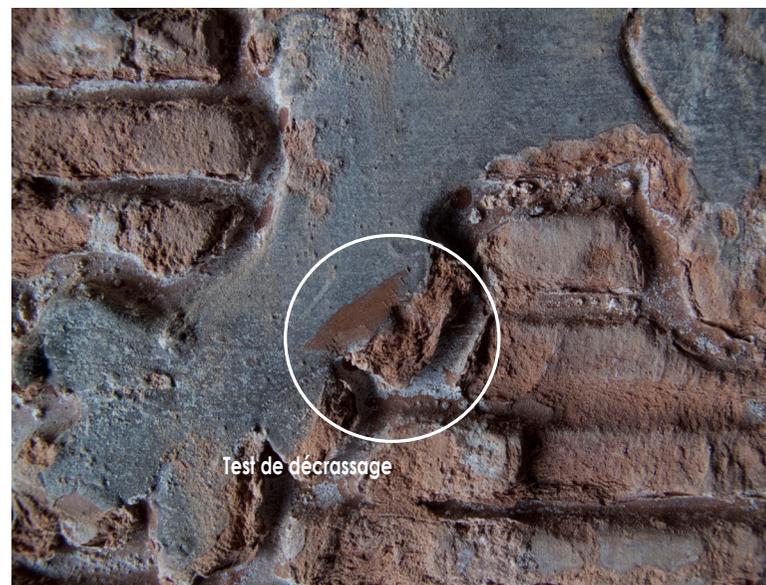
ICO 9251 - Oxydation de la feuille de cuivre

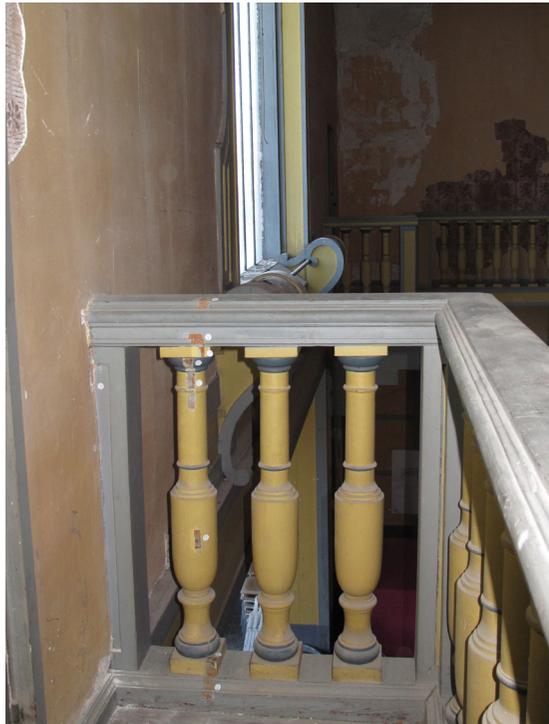
LOCALISATION	N°	STRATIGRAPHIE	TECHNIQUE D'EXÉCUTION	ÉTAT DE CONSERVATION	OBSERVATIONS
GRAND SALON BALUSTRADE Sondages n° n°25,27	1b	Bichromie actuellement visible : Couche gris bleu et jaune. ICO 9218	Nature présumée : lipidique ? Application en couche épaisse.	Bon état de conservation malgré un encrassement superficiel.	
MUR NORD Observation n° 26	1a	Couche bleu gris ?	Préparation ? Nature présumée : lipidique ?	Bon état de conservation	
	0	Support	Bois 9220,9221,9219,9228	Non établi	La balustrade a été mise en place avant les carreaux de terre cuite. ICO 9098

ICO 9218 - Balustrade. État actuellement visible

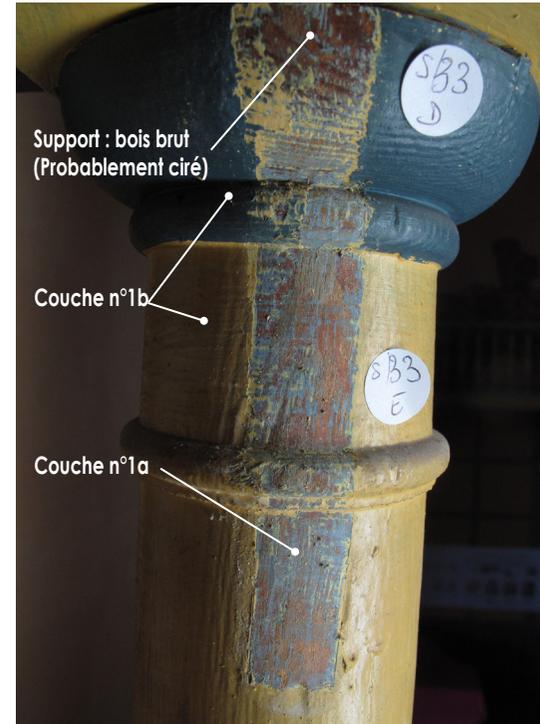
ICO 9228 - Balustrade. Sondages série n°33
