13. LA CIOTAT
Palais Lumière

Maîtrise d'œuvre
C.FLORENZANO, G. SCHELLER
Architectes du Patrimoine
A + P

ETUDE STRATIGRAPHIQUE

La Ciotat - Palais Lumière

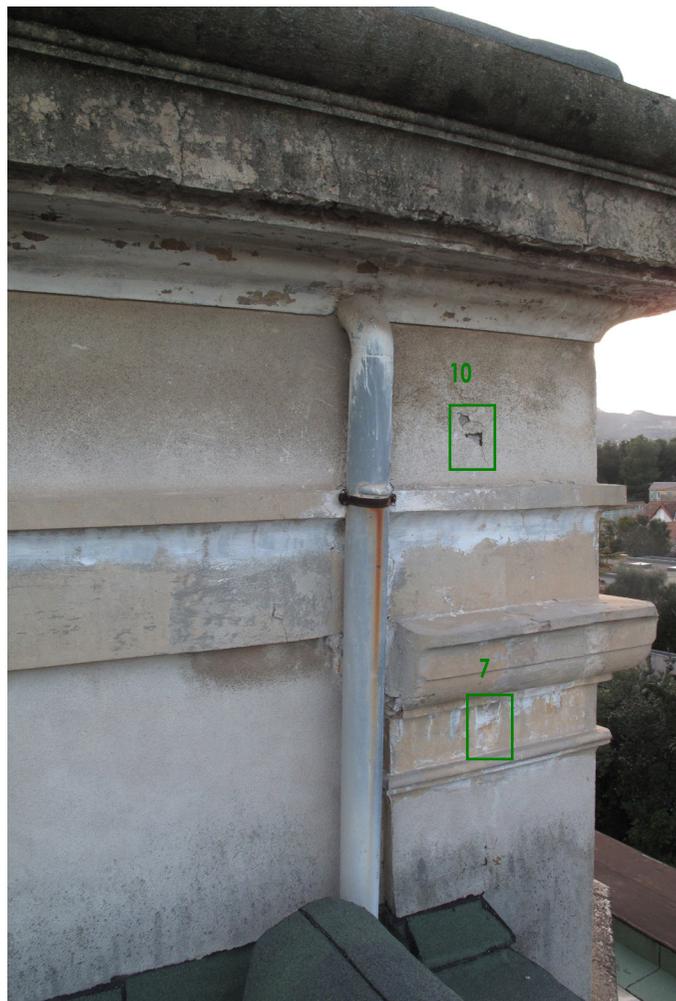
Élévation est - Corniche et pilastre

LOCALISATION	N°	STRATIGRAPHIE	TECHNIQUE D'EXÉCUTION	ÉTAT DE CONSERVATION	OBSERVATIONS
FAÇADE EST CORNICHE, CHAPITEAU DU PILASTRE Sondages n° 9,10 Observations n° 7,9,10,18	5	Couche beige ICO 9343 (O10)	Enduit texturé. Liant hydraulique +fraction sableuse.	Défaut d'adhérence, fissures.	Réenduction partielle de l'entablement. Enduit de même nature que celui de la façade.
	4	Couche blanche actuellement visible ICO 9364,9362,9362	Nature présumée : badigeon de chaux. Application rapide et irrégulière à la brosse pour masquer la peinture grise antérieure. Traces de brosse très visibles. Épaisseur et opacité irrégulière. ICO 9364,9366	Défaut de cohésion ponctuels. Carbonatation ponctuelle. Érosion, couche lessivée par le ruissellement de l'eau. Couche résiduelle. ICO 9355	
	3	Couche grise ICO 9366,9349	Nature présumée : badigeon de chaux	Usures.	
	2	Couche ocre jaune ICO 9364, 9342	Nature présumée : badigeon de chaux	Défauts de cohésion et d'adhérence. Couche très fragmentaire, lessivée par le ruissellement de l'eau. Altérations chromatiques (humidité)

1	Couche beige ocré ICO 9342	Nature présumée : badigeon de chaux Application en deux couches	Défauts de cohésion ponctuels. Carbonatation ponctuelle. Couches lessivées, érodées par le ruissellement de l'eau. Très résiduelles.	
	0	Support ICO 9354,9357	Ciment alumineux additionné de sable siliceux et de feldspaths (cf.Etude S.AZE)	Fissures en réseau serré et irrégulier, cassures, lacunes. ICO 9357

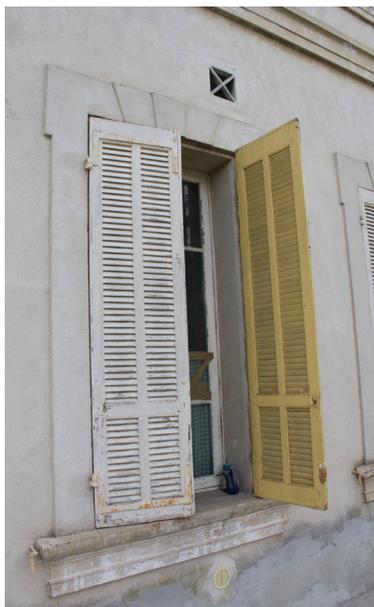
ICO 5109 - Façade nord-ouest. Volet jaune à l'intérieur

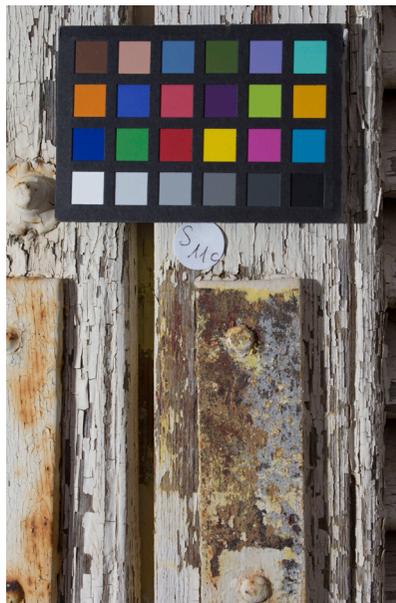
ICO 5096 - Élévation nord-ouest - Volet
Sondage n°11c

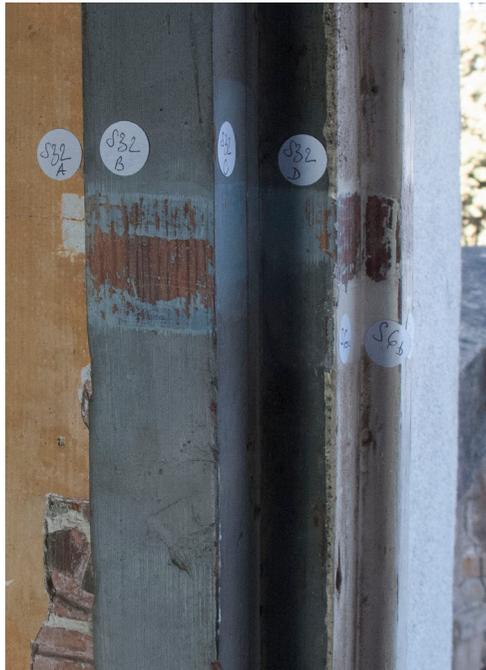
ICO 9180 - Porte ouest - Chambranle (intérieur)
Sondages n°32a,b

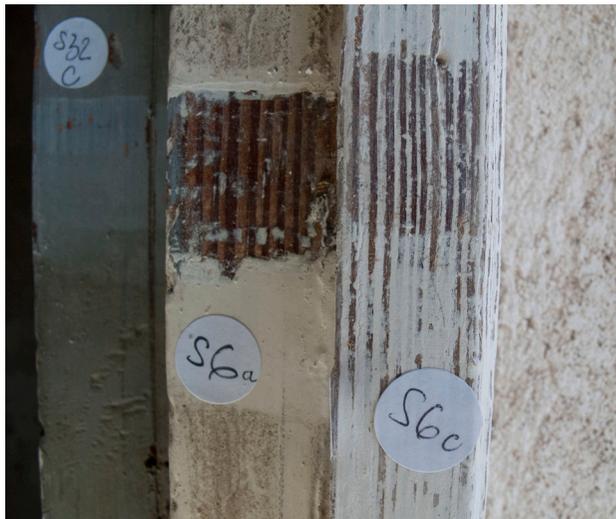
ICO 9176 - Porte ouest - Chambranle (extérieur) - Sondages n°6a,b

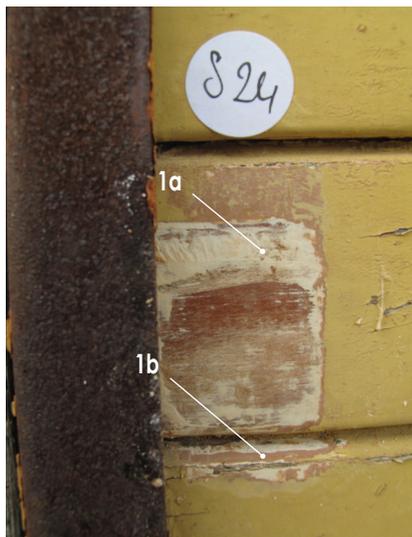
ICO 9067 - Volet 1930 n°1 - Sondage n°16

LOCALISATION	N°	STRATIGRAPHIE		TECHNIQUE D'EXÉCUTION	ÉTAT DE CONSERVATION	OBSERVATIONS
		Bois	Métal			
FAÇADE SUD RDC VOLET 1930 n°1 Sondages n° 23,24,25 Observation n° 24	2	Couche jaune, actuellement visible ICO 9067,9069,5055	Couche jaune, actuellement visible ICO 9067,9069,5055	Nature présumée : lipidique. Application à la brosse.	Défaut de cohésion et surface ponctuellement poreuse.	Taches de rouille sur les zones de peinture appliquée sur éléments métalliques.
	1b	Couche brun clair ICO 9067,9069	Couche bleu gris ICO 5055	Nature présumée : lipidique	Non établi	Cette couche n'est pas observée sur le bois. Reste d'un bleu appliqué partout ?
	1a	Couche blanche ICO 9067,9069	Couche noire ICO 5055	<i>Couche blanche</i> : nature indéterminée. <i>Couche épaisse</i> . Préparation présumée <i>Couche noire</i> : nature indéterminée. Antirouille ?	Non établi	
	0	Support		Nature indéterminée	Non établi

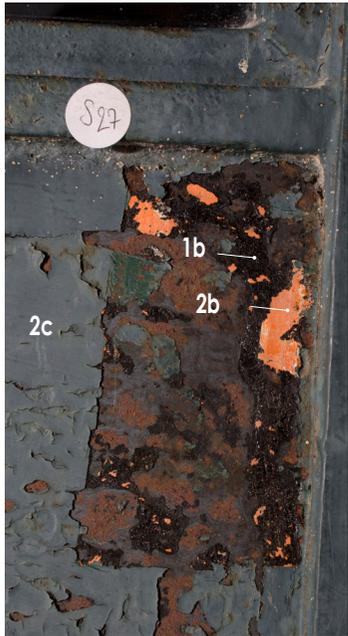
ICO 5061 - Hall - Porte vitrée 1930
Sondage n°27

LOCALISATION	N°	STRATIGRAPHIE	TECHNIQUE D'EXÉCUTION	ÉTAT DE CONSERVATION	OBSERVATIONS
FAÇADE SUD RDC HALL PORTE VITRÉE 1930 (Hall d'entrée) Sondages n° 26, 27, 28	2c	Couche verte actuellement visible. ICO 5061, 5167, 5170	Nature présumée : lipidique.	Lessivage. Défauts d'adhérence, écaillages, lacunes.	Les poignées ne sont pas peintes.
	2b	Couche rouge orangé ICO 5061, 5167, 5170	Liant non identifié. Peinture à base de minium ? Antirouille ?	Lacunaire	
	2a	Couche blanche ICO 5170	Nature présumée : lipidique. Mastic ?	Lacunaire	
	1b	Couche noire ICO 5061, 5167	Nature présumée : lipidique. Couche épaisse, aspect brillant (S27).	Lacunaire, défaut d'adhérence, microfissuration.	S26, S27, S28 : la couche passe sur le mastic des vitres.
	1a	Couche rouge foncé	Liant non identifié. Peinture à base de minium ?	Très résiduelle, difficile à mettre en évidence.	Cette couche est difficile à mettre en évidence, il semble bien qu'il s'agisse d'une couche peinte car dans cette zone le métal gris apparaît non altéré.

0	Support	Métal	Oxydation

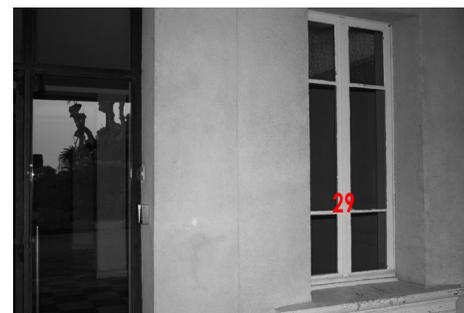
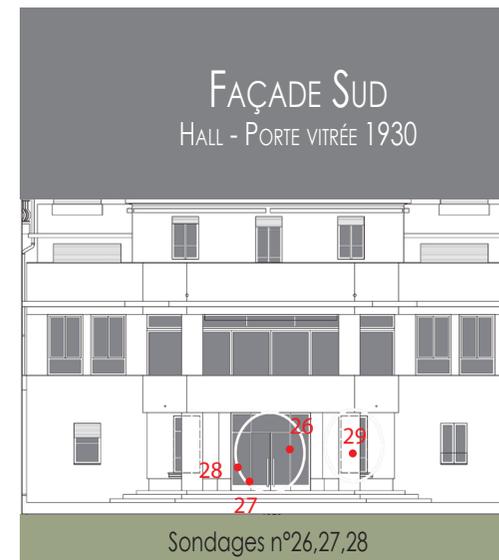
ICO 5061 - Hall - Fenêtre 1930
Sondage n°29 (stratigraphie)

LOCALISATION	N°	STRATIGRAPHIE	TECHNIQUE D'EXÉCUTION	ÉTAT DE CONSERVATION
FAÇADE SUD RDC HALL PORTE VITRÉE 1930 (Hall d'entrée) Sondages n° 26, 27, 28	6b	Couche actuellement visible blanche. ICO 5061	Nature présumée : lipidique. Couche relativement épaisse.	Réseau de craquelures, défauts d'adhérence, écaillages.
	6a	Couche blanchâtre ICO 5061	Nature présumée : lipidique. Préparation. Couche relativement épaisse.	Non établi
	5	Couche beige rosé ICO 5061	Nature non identifiée	Lacunaire
	4	Couche brune ICO 5061	Nature présumée : lipidique. Couche relativement épaisse.	Défauts d'adhérence. Lacunaire.
	3b	Couche verdâtre ICO 5061	Nature présumée : lipidique.	Non établi
	3a	Couche beige ICO 5061	Nature présumée : lipidique. Couche relativement épaisse.	Non établi
	2b	Couche gris bleu ICO 5061	Nature présumée : lipidique. Couche relativement épaisse.	Défauts d'adhérence. Lacunaire.
	2a	Couche bleu gris soutenu ICO 5061	Nature présumée : lipidique. Couche fine.	Défauts d'adhérence. Lacunaire.

1	Couche beige ICO 5061	Peinture à base de minium ?	Très résiduelle
0	Support	Bois	Non établi

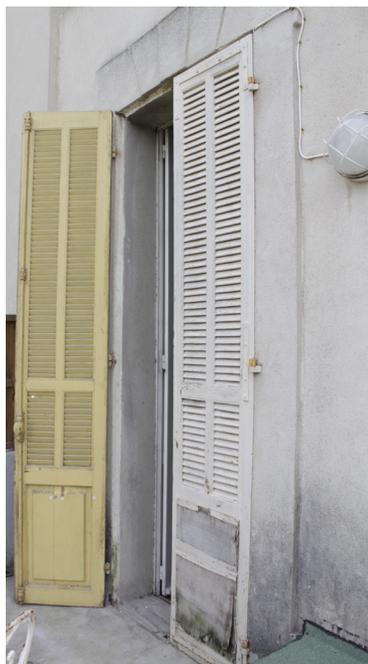
ICO 5121 - Façade est
Porte 1900 (intérieur, extérieur)

LOCALISATION	N°	STRATIGRAPHIE		TECHNIQUE D'EXÉCUTION	ÉTAT DE CONSERVATION
		BOIS	MÉTAL		
FAÇADE EST «APARTEMENT CAUVIN» (NIVEAU 1) PORTE 1900 VOLET Sondage n° 13,14,15,16 Observation n°13	5	Couche blanche (actuellement visible à l'extérieur) ICO 5121, 5117		Nature présumée : lipidique	Altération chromatique. Encrassement, défauts d'adhérence (écaillage). ICO 5117
	4	Couche jaune (actuellement visible à l'intérieur) ICO 5121, 5110,5112,5113		Nature présumée : lipidique	Altération chromatique. Encrassement très important. Défauts d'adhérence (écaillages). ICO 5117
	3	Couche orange vif ICO 5117		Nature présumée : lipidique	Présence à l'état de trace.
	2	Couche brun ocre ICO 5117		Nature présumée : lipidique	Présence à l'état de trace.
	1	Couche gris bleu ICO 5110,5112, 5113	Couche rouge foncé CO 5117	<i>Couche rouge foncé</i> : nature non déterminée. Antirouille supposé. <i>Couche gris bleu</i> : nature présumée : lipidique	<i>Couche rouge foncé</i> : présence à l'état de trace. <i>Couche gris bleu</i> : très fragmentaire, usée.

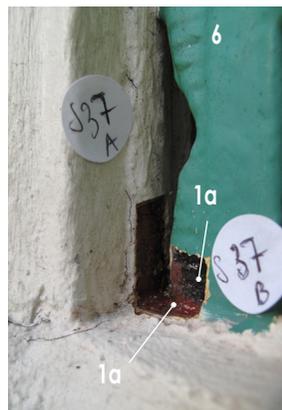
ICO 9325 - Façade ouest
Porte 1930 - Sondages n°37a,b

1b	Couche gris bleu ICO 9332	Couche noire ICO 9325	<i>Couche noire</i> : nature présumée : lipidique. Couche satinée, épaisse. <i>Couche gris bleu</i> : nature présumée : lipidique. Mise en évidence à l'état résiduel en de rares points.	Usures, état lacunaire
	1a	Couche préparatoire ?	Couche ocre rouge ICO 9325	<i>Couche ocre rouge</i> : préparation (antirouille probablement). Appliquée directement sur le métal (barreaux) en couche fine Nature indéterminée.	
	0	Support		Métal ou bois.	Bois : fissures et lacunes ponctuelles. Mastics.

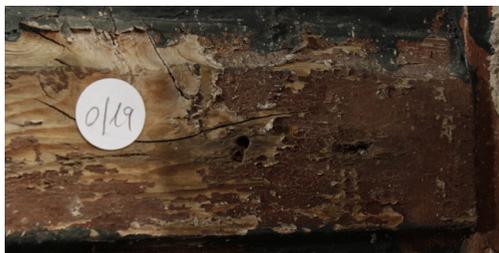
ICO 5128 - Façade ouest
Porte - Observation n°18

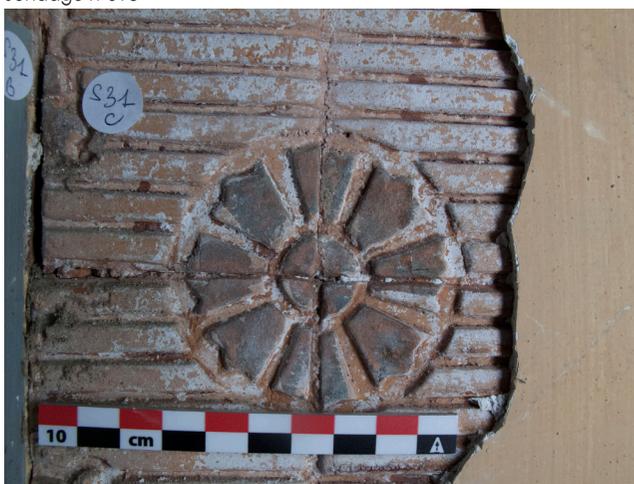
ICO 9117 - Grand salon - Décor originel (carreaux d'argile)
Sondage n°31c

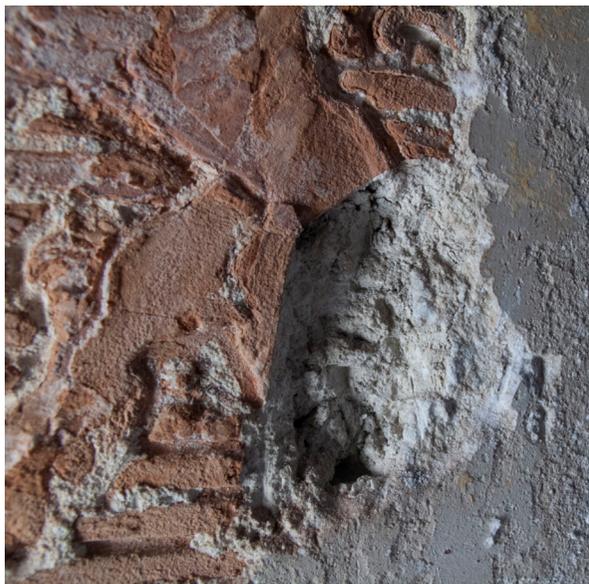
ICO 9257 - Cassure, lacune (carreau)

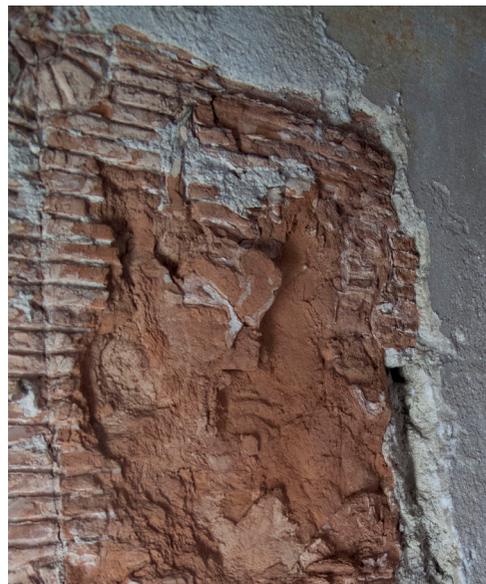
ICO 9251 - Décohésion et érosion de la terre cuite

L'ensemble est très dégradé par la cristallisation de sels solubles et les agressions mécaniques. La métallisation, partiellement conservée, est fragilisée, oxydée et encrassée.

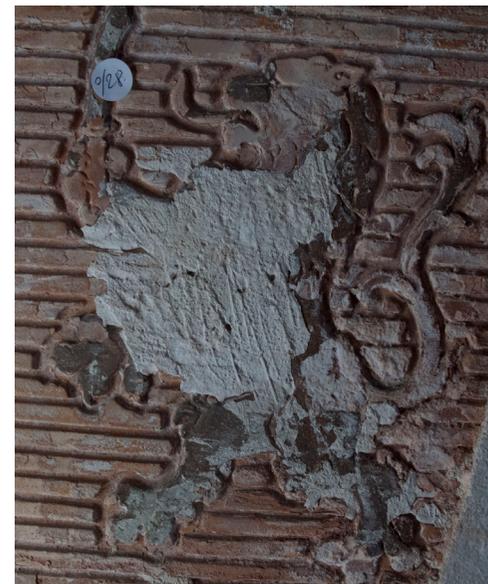
ICO 9247 - Résidu de l'enduit plâtre de recouvrement

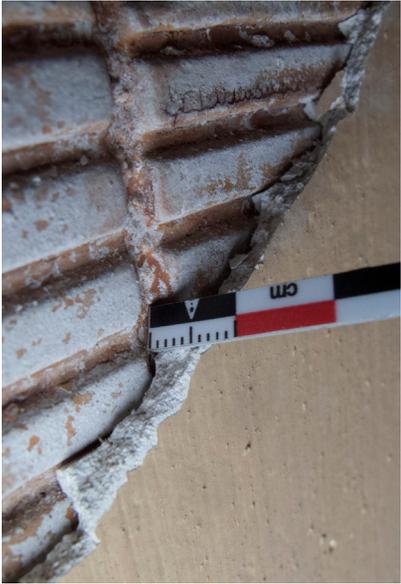
ICO 9115 - Observation n°25 - Couche n°2a

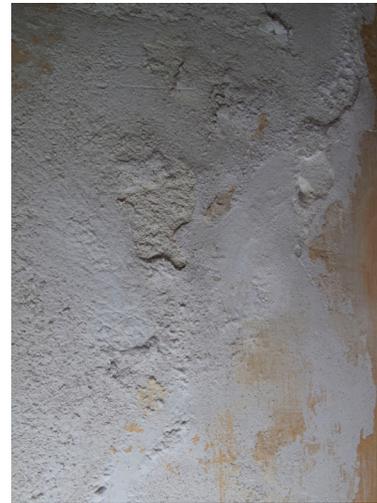
LOCALISATION	N°	STRATIGRAPHIE	TECHNIQUE D'EXÉCUTION	ÉTAT DE CONSERVATION	OBSERVATIONS
GRAND SALON MUR OUEST Observations n°25,27 MUR NORD Observation n° 26	2c	Couche ocre jaune orangé actuellement visible ICO 9203,9211,9206	Nature non identifiée. Couche très adjuvantée, appliquée à la brosse, comme une patine. Traces de brosse très visibles.	Défauts de cohésion et d'adhérence, dédoublement de la couleur. ICO 9206 Altération chromatique dû à l'humidité d'infiltration et à la cristallisation de sels hygroscopiques. ICO 9206 Lacunes. ICO 9206,9211 (Murs Nord, angle Nord-Est ; Nord-Ouest et Sud-Ouest)	
	2b	Couche blanc crème	Nature présumée : badigeon de chaux		
	2a	Couche blanche Enduit de recouvrement du décor de carreaux d'argile ICO 9115,9200	Enduit plâtre, épaisseur 5mm environ. ICO 9115	Fissures. Dans les zones dégradées par l'humidité d'infiltration : cristallisation de sels hygroscopiques, défauts d'adhérence et de cohésion. Gonflement, cratères. ICO 9212,9208 Lacunes. Altérations mécaniques.

ICO 9212 - Couche n°2a - État de conservation

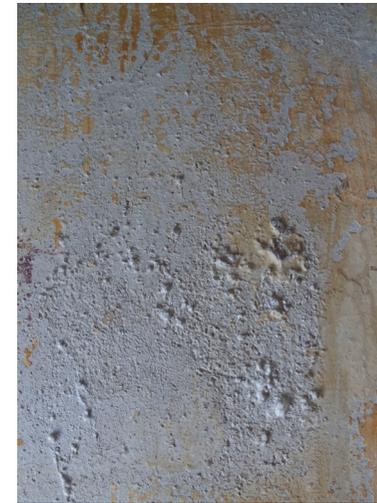
ICO 9208 - Couche n°2a -- État de conservation

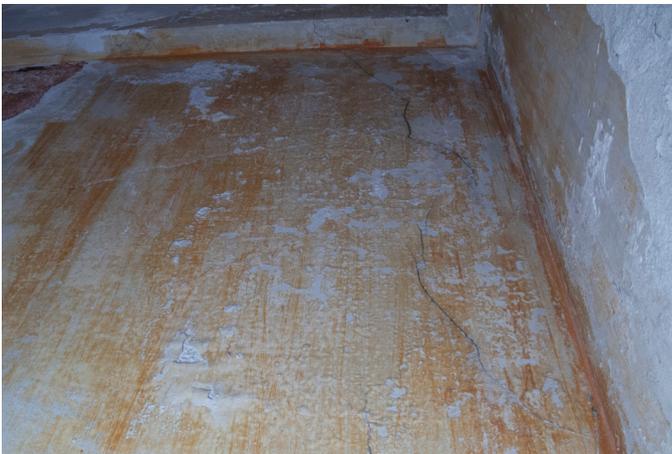
ICO 9203 - Couches n°2b,c -- Badigeon de chaux et patine

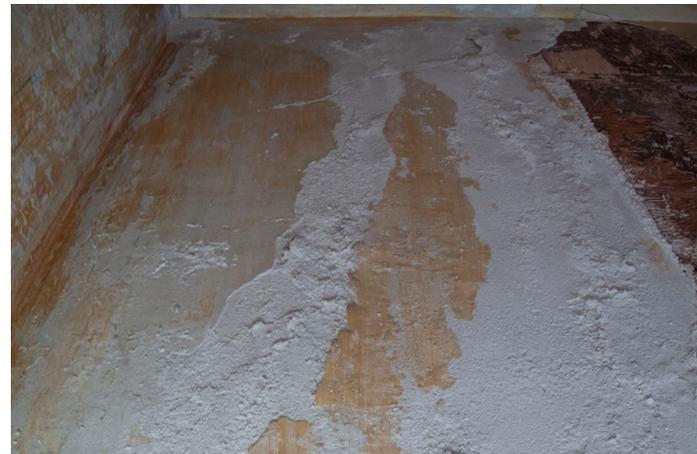
ICO 9211 - Couches n°2b,c -- Badigeon de chaux et patine

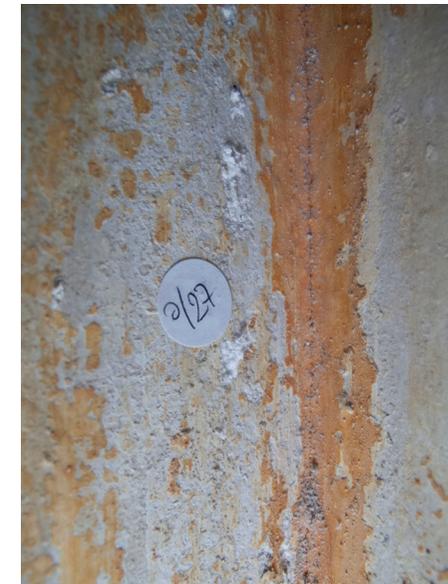
ICO 9206 - Observation n°27 - Couches n°2b,c
Badigeon de chaux et patine

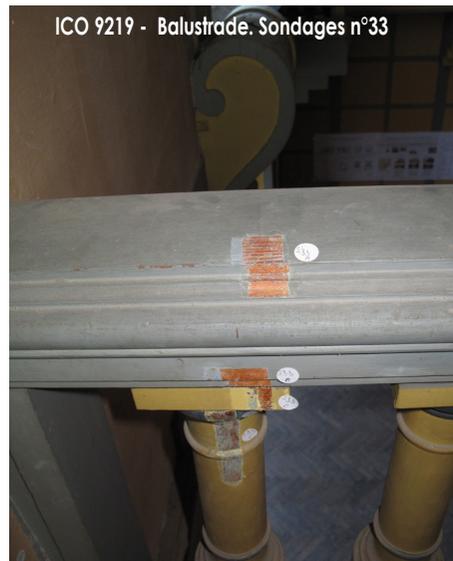
ICO 9219 - Balustrade. Sondages n°33

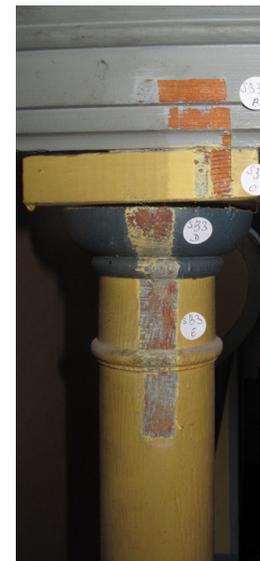
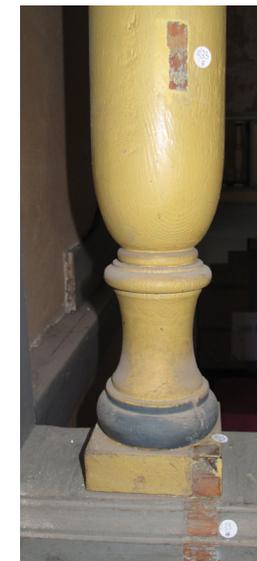
ICO 9220,9221
Balustrade. Sondages série n°33
